～近代的地震工学の原点となった災害写真～

【濃尾大地震(東海道本線長良川鉄橋)(21)】

Great Nobi Earthquake (iron bridge over Nagara River on Tokaido Main Line)

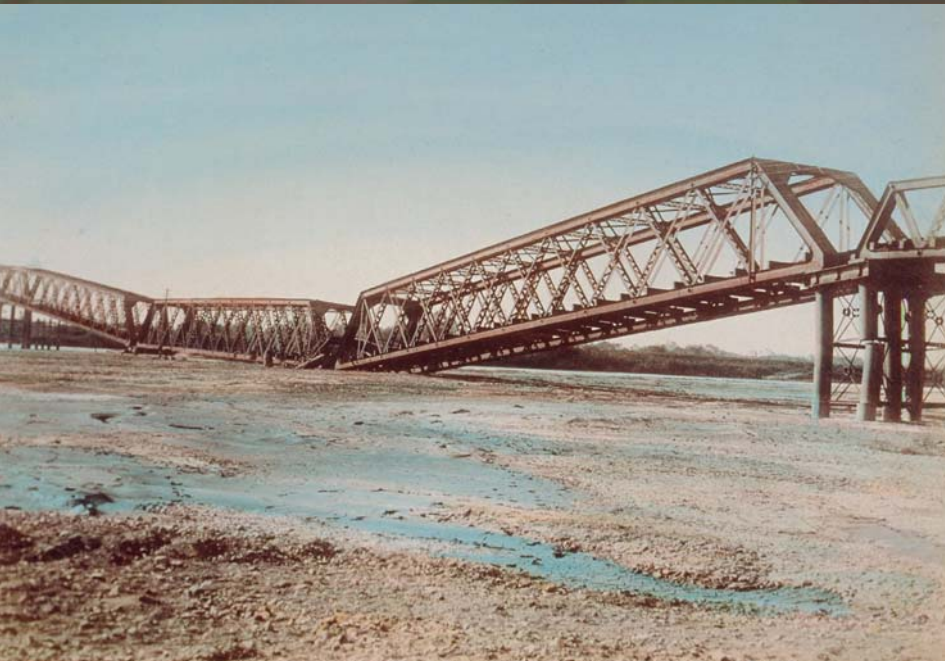
この写真は、濃尾地震により落橋した東海道本線の長良川に架かる「長良川鉄橋」を撮影したものである。震災後に訪れたイギリス人のバルトン(W.K. Burton)またはミルン(J. Milne)の撮影によるものであろう。この鉄橋は英人C.A.W.ポナール(C.A.W. Pownall)により設計され、明治21年(1888)1月に架設された、当時のわが国が誇る最大級の鉄道橋であった。地震直後の写真なので、明治24年(1891)11月初旬の撮影であろう。長良川鉄橋5連の内の3連の橋が落橋した。中央部の長い橋脚が、2カ所両端とも完全に倒れ、そのまま川底に落ちこんでいる様子が撮影されている。
